Informationsveranstaltung 13. Juni 2022

Informationsveranstaltung zum Thema Hochwasserschutz

Hochwasserschutz Rummelbach, Berikon

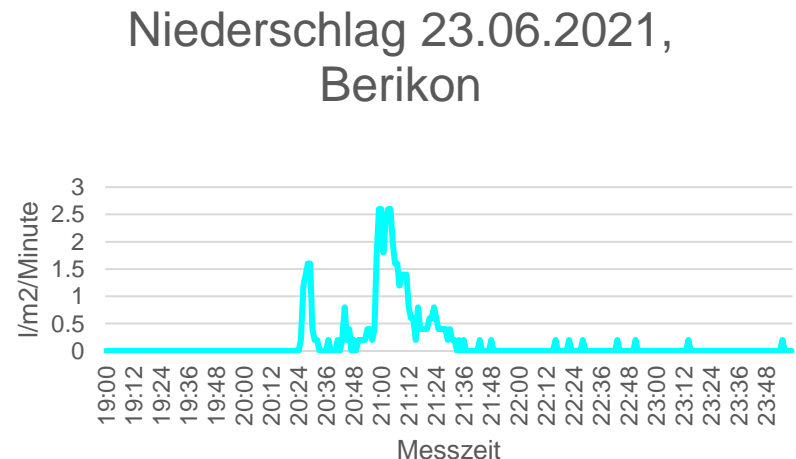
Tabelle 13: Warnlimiten für Gewitter

- Grundlage: private Messstation Berikon (Aufzeichnung Minutenwerte)
- Grösste Niederschlagswerte zwischen 20:20 – und 21:50 Uhr
- Niederschlag (Tagessumme) = 51.4 l/m² →
~ ca. Wiederkehrperiode 5 Jahre*
- Niederschlag zwischen 20:49 – 21:49 = 39.8 l/m²/h → 39.8 mm/h →
~ ca. Wiederkehrperiode 20 Jahre*

4.5 Gewitter

Verbreitetes sowie lokales Auftreten:

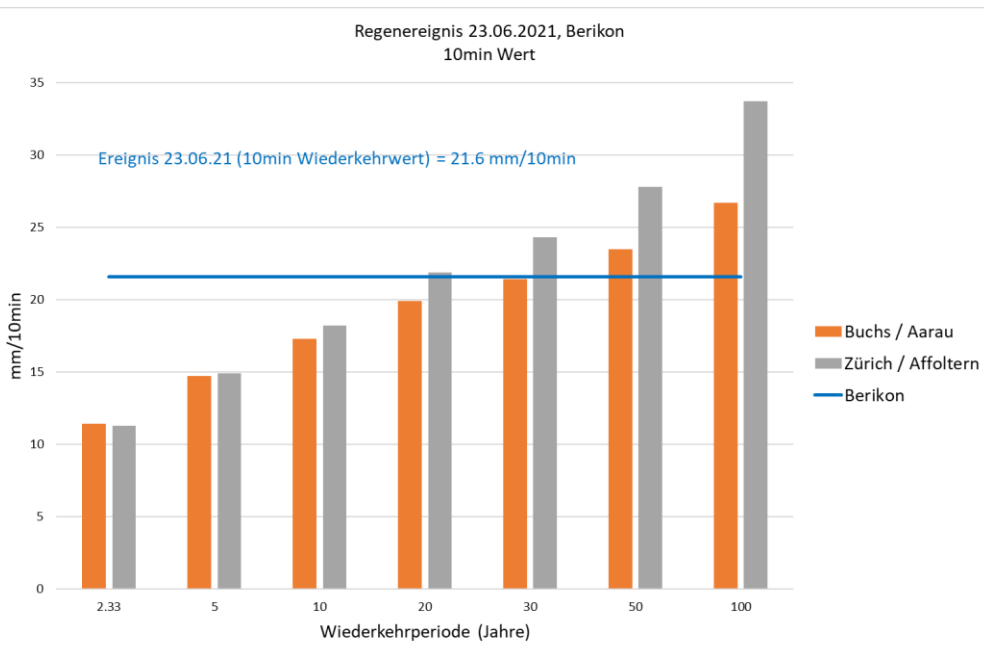
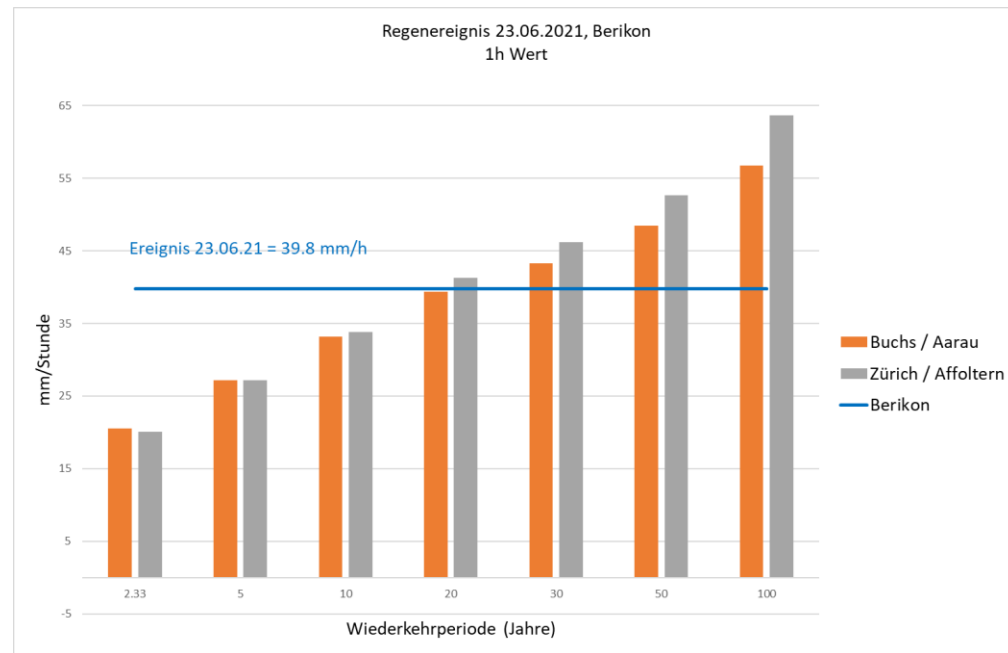
- Vergleich Messwerte Berikon mit Jahresdaten Messstation Buchs/Aarau und Zürich/Affoltern
- Regenereignis mit Wiederkehrperiode ca. alle 20 bis 30 Jahre
 - Wiederkehrperiode Regenereignis \neq Wiederkehrperiode Hochwasserabfluss

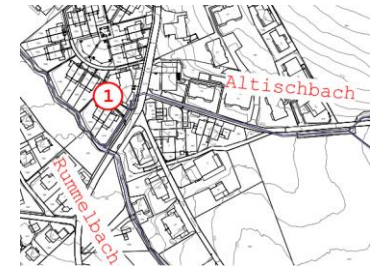
| Nr. | Massnahmenbeschrieb | Kurzbeschreibung des Handlungsbedarfs |
|---|--|--|
| 1 | Massnahmenvorschlag: Am Rummelbach 1 - Erhöhung Blockversatz (rechte Uferböschung), inkl. Am Rummelbach 24 - Erhöhung Böschung mit Blockversatz (rechte Uferböschung) | Rummelbach1: Erhöhung Blockversatz, ca. 0.60m, Länge = ca. 7m, inkl. Beton, Hinterfüllung und Instandstellung Rummelbach24: Erstellung Blockversatz für Erhöhung Böschung, ca. 0.60m, Länge = ca. 20m, inkl. Beton, Hinterfüllung und Instandstellung |

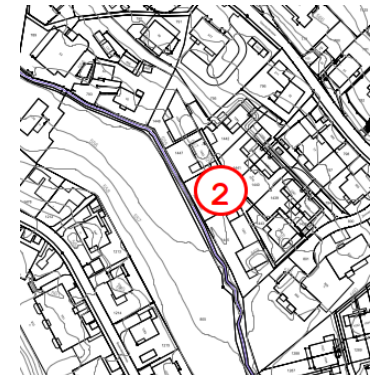
| Nr. | Massnahmenbeschrieb | Kurzbeschreibung des Handlungsbedarfs |
|---|--|---|
| 2 | Entfernung Abflusshindernisse bei Überbauung Zimmereiweg | die über dem Rummelbach angebrachten Schaltafeln, der "Seilpark" sowie andere Gegenstände welche die Verklauungsgefahr erhöhen sind durch die privaten zurück zu Bauen. |

Überbauung Rummelbach – unerlaubte Gewässerverbauungen

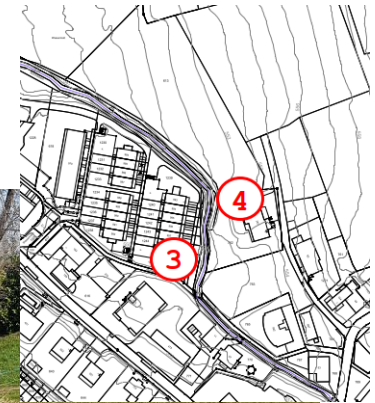
| Nr. | Massnahmenbeschrieb | Kurzbeschreibung des Handlungsbedarfs |
|---|---|--|
| 3 | Siedlung Wassermatte - Erhöhung Böschung mit Sytec TerraMur2 (linke Uferböschung) | Erhöhung Böschung (linkes Ufer) mit TerraMur2 (min. 50cm Freibord gegenüber Wasserpegel HQ ₁₀₀ sollen sichergestellt werden). Inkl. Roden, Oberbodenabtrag, Zufuhr Aushubmaterial, Anpassung Böschung, Oberboden auftragen und Ansaat, sowie Stellplatte entlang Verbundsteinweg zur Anpassung Böschungsneigung |

Überbauung Wassermatte

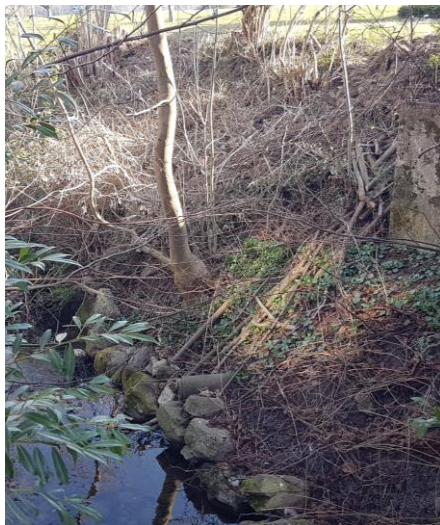
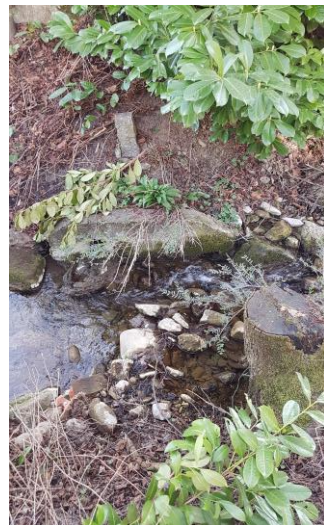
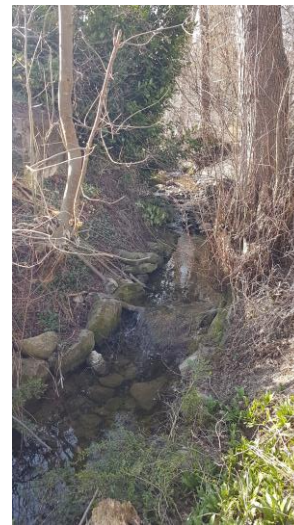
| Nr. | Massnahmenbeschrieb | Kurzbeschreibung des Handlungsbedarfs |
|---|---|---|
| 4 | Siedlung Wassermatte - Verbreiterung Abflussquerschnitt auf Höhe alter Bunker | Verbreitern Abflussquerschnitt im Sohlenbereich, inkl. Roden, entfernen alte Fundamente und. Sohlen - und Böschungssicherungsmassnahmen |

Engstelle im Rummelbach – unterhalb Überbauung Wassermatte

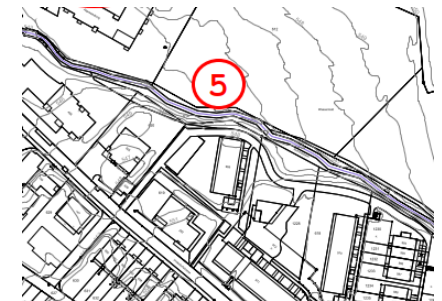
| Nr. | Massnahmenbeschrieb | Kurzbeschreibung des Handlungsbedarfs |
|---|---|--|
| 5 | Bachabschnitt oberhalb Grobrechen | Periodisches Entfernen Geschw emmsel aus Gew ässerraum oberhalb Grobrechen |

Bauholz / Abfälle / Schnittgut Depots, etc.

mit geschwemmtes Bauholz und Abfälle führen zu Verklausungen («Verstopfungen») bei Bachleitungen & Brücken

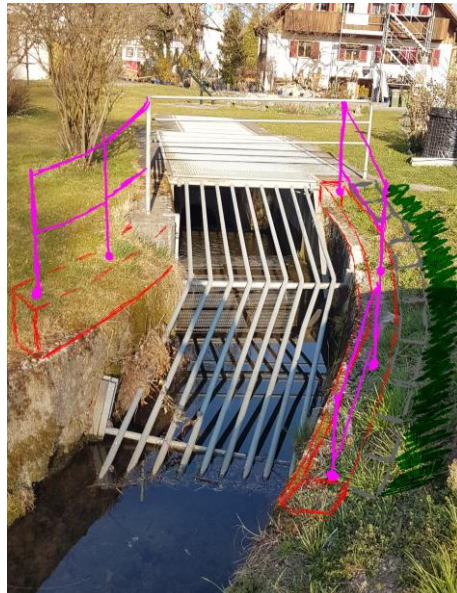
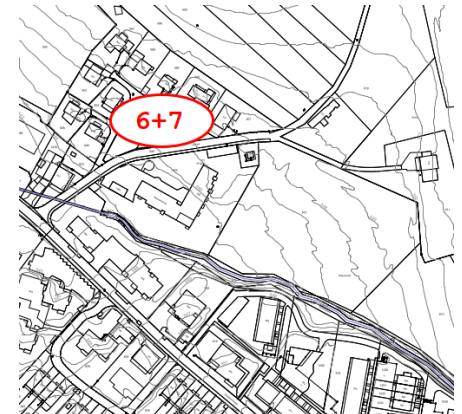
| Nr. | Massnahmenbeschrieb | Kurzbeschreibung des Handlungsbedarfs |
|---|---|--|
| 6 | Grobrechen im Bereich Alterssiedlung | Beidseitig bestehende Ufermauer auf Höhe Gitterrost aufbetonieren und Absturzsicherung mit Gitterrost erstellen, inkl. leichter Terrainanpassung um Gitterrost |

Anpassung Grobrechen auf Höhe Alterssiedlung

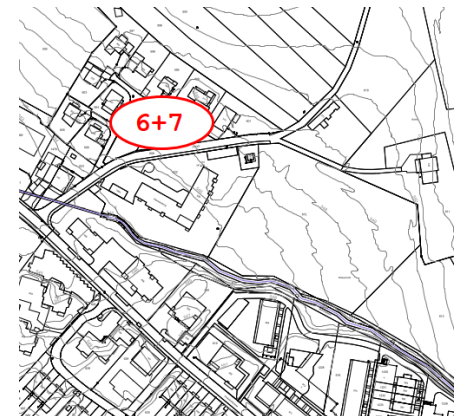
| Nr. | Massnahmenbeschrieb | Kurzbeschreibung des Handlungsbedarfs |
|---|---|--|
| 7 | Grobbrechen im Bereich Alterssiedlung | Erhöhung der Mauern des Einlaufbauwerkes beim Grobrechen, Geländeanpassungen inkl. Anpassung Kiesweg für Überflutungsfläche bei Abfluss > Kapazität der Dolung. Ziel = Zeitliche Verzögerung der Überflutung der Unterdorfstrasse, sowie Abfluss unter Druck in Bachleitung |

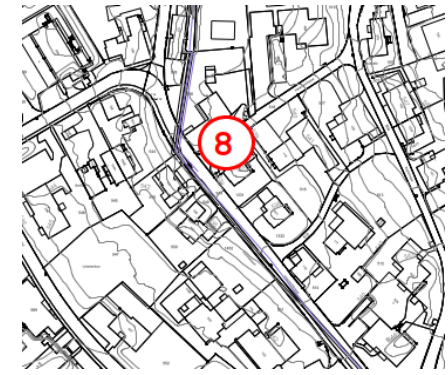
| Nr. | Massnahmenbeschrieb | Kurzbeschreibung des Handlungsbedarfs |
|---|---|---|
| 8 | Einlaufbauwerk Unterdorfstrasse | Umrüstung Einlaufbauwerk mit hydraulischem Bodentor |

Lage Einlaufbauwerk bei Unterdorfstrasse 2

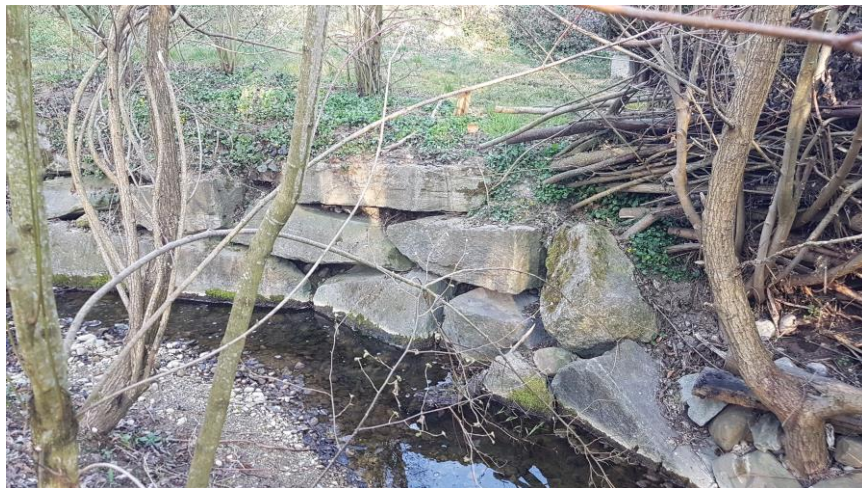
| Nr. | Massnahmenbeschrieb | Kurzbeschreibung des Handlungsbedarfs |
|---|--|---|
| 9 | Marrengasse 12 - Erhöhung Böschung mit Blockversatz (linke Uferböschung) | Erstellung Blockversatz für Erhöhung Böschung. Einbauhöhe bis ca. 1.50m, Länge = ca. 17m, inkl. Beton, Hinterfüllung, Rodung und Instandstellung. |

Uferverbauung mit Blocksteinen

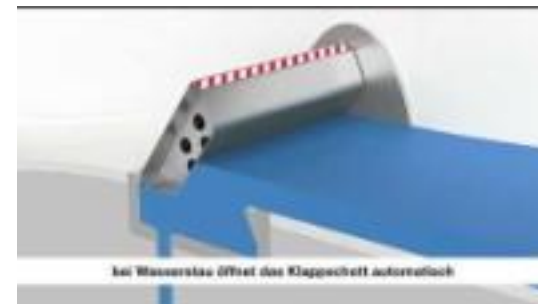
Klappschott (Animation)
Quelle: Aeschlimann Hochwasserschutz AG
